Gobierno de Junín

MEMORIA DESCRIPTIVA

PROYECTO: RECONSTRUCCION DE ESPIGON EN PARQUE NATURAL LAGUNA DE GOMEZ

Situación actual y diagnóstico:

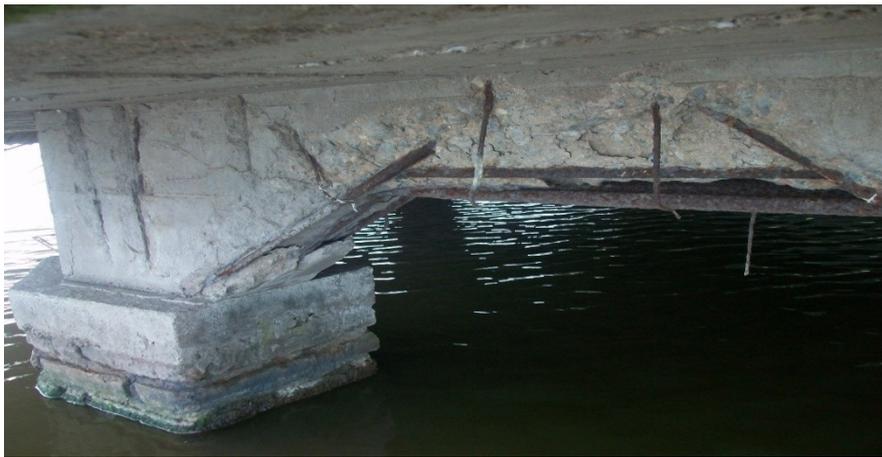
Todos estos mecanismos llevaron a una pérdida del recubrimiento de las armaduras en las vigas continuas, dejando expuestas tanto las armaduras de flexión como las armaduras de los estribos, y en varios sectores las mismas se encuentran colgando de la estructura. Por lo tanto se ha perdido la adherencia entre el acero y el hormigón. También se pudo observar la pérdida de recubrimiento en algunas losas y en los capiteles.

Foto Nº 2 – Vista inferior del espigón. Losa, viga, y capitel con pérdida de recubrimiento y armaduras expuestas.

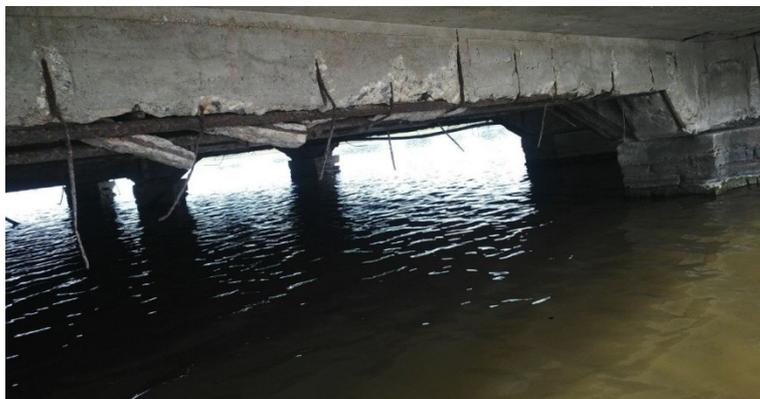
Foto Nº 3 – Vista inferior de la cabecera. Viga con pérdida de recubrimiento y exposición de armaduras de flexión y estribos.

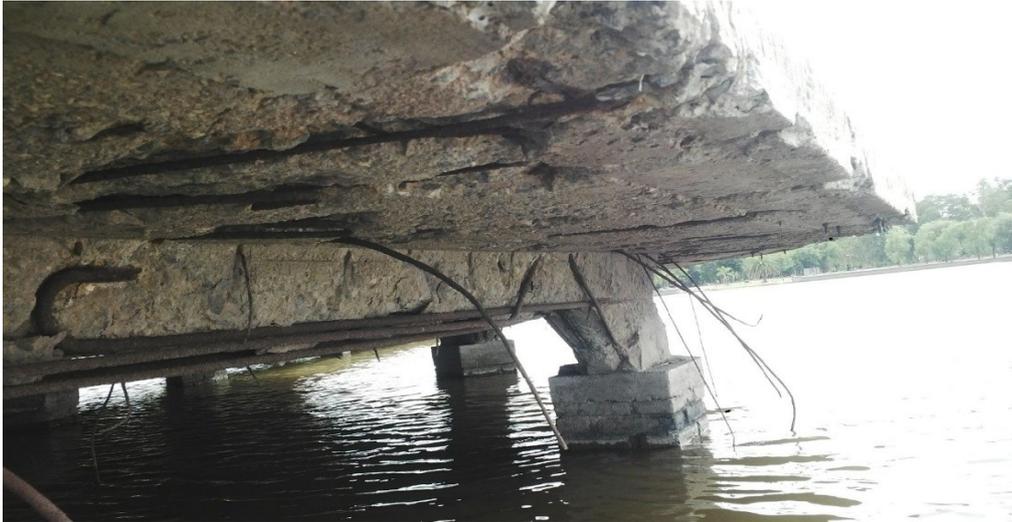
Foto Nº 4 – Vista inferior de la cabecera. Losa y viga con exposición de la armadura.
